mosaik

vöcklabruck

standort: vöcklabruck, oberösterreich

typologie: öffentlich, holzbau

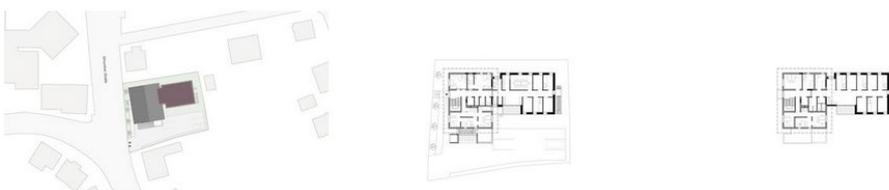
dokumentation: lageplan | grundriss eg | grundriss 1.og

das mosaik liegt direkt an der grundner straße und ist unweit von dem stadtzentrum entfernt. das bestehende gebäude (einfamilienhaus) an der straße wurde für seine neue nutzung umfassend saniert. im rückwertigen bereich erfährt der bestand eine erweiterung durch einen zweigeschossigen holzbaukörper, dieser dockt leicht distanziert an den bestand an. im innenhof befinden sich pkw-abstellplätze für die mitarbeiterinnen.

funktional befinden sich im adaptierten bestand auf zwei geschossen die verwaltung, nachtdienst und sämtliche büroräumlichkeiten. der zubau beherbergt je geschoss die einzelnen zimmer mit einer offenen wohn-essküche und einer vorgelagerten loggia.

der zubau ist konstruktiv in holzriegelbauweise und massivholzdecken errichtet, lediglich die fundamente und bodenplatte sind in stahlbeton ausgeführt. eine hinterlüftete fassade mit wabenstreifen platten prägt das äußere, feine und detailreiche erscheinungsbild des zubaus.
